Gutachterliche Stellungnahme

Bewertung des IST-Zustands der noch vorhandenen statischen Tragfähigkeit der
Stahlkonstruktion

Parkhaus Stadtmitte, Emmendingen

Anlage [A1] Bilddokumentation

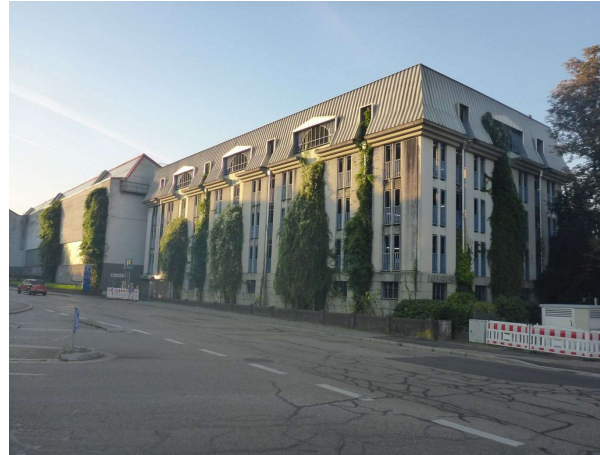
Bild 2 Außenansicht (B896)

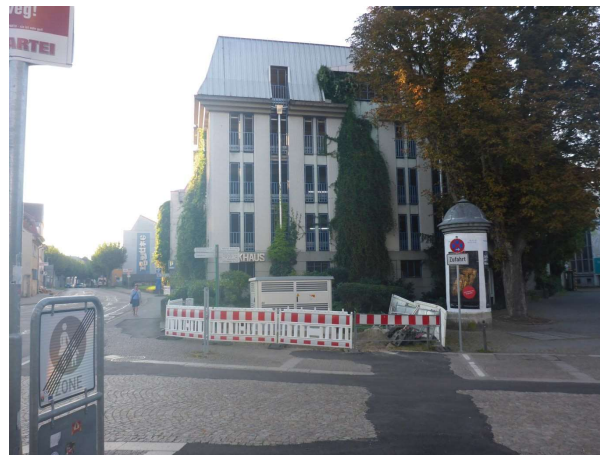
Bild 4 Außenansicht (B898)

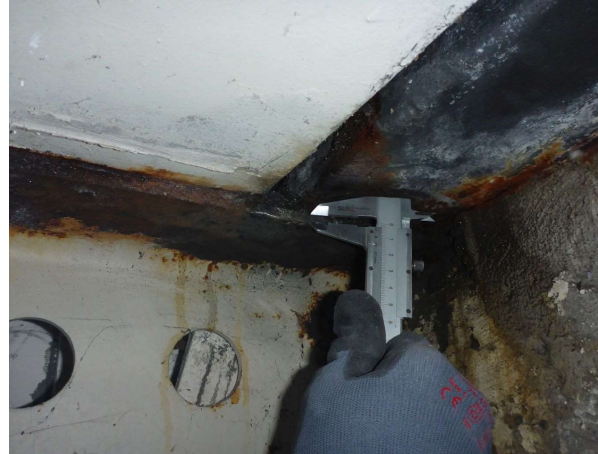
Bild 104 Querschnittsminderung (B0080)

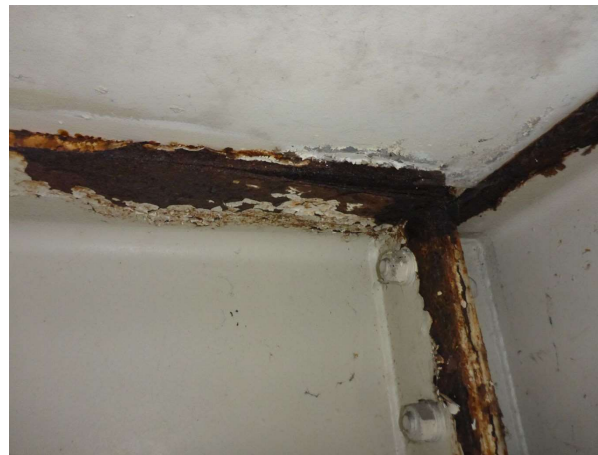
Bild 106 Querschnittsminderung (B0087)

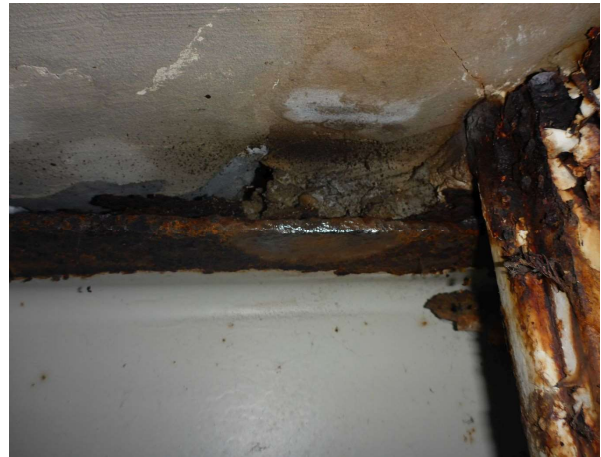
Bild 108 Querschnittsminderung (B0093)

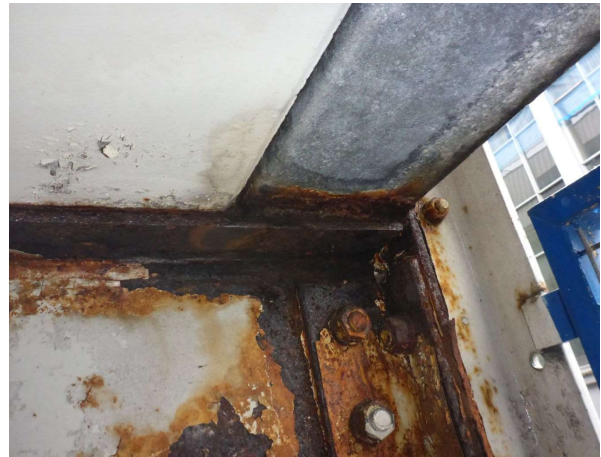
Bild 110 Querschnittsminderung (B0095)

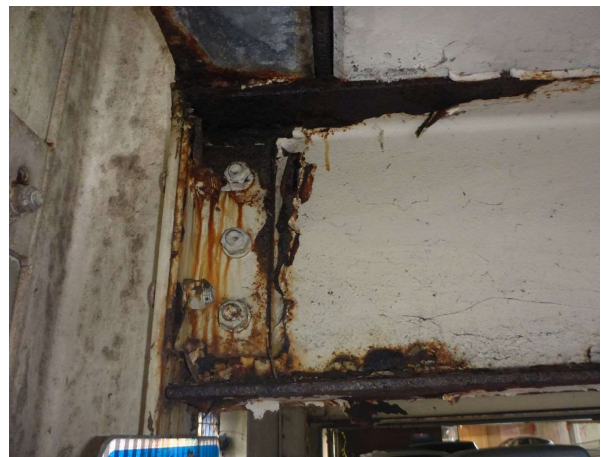
Bild 112 Querschnittsminderung (B0100)

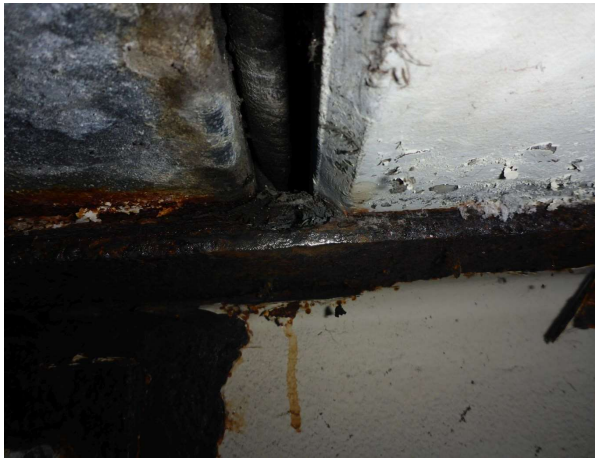
Bild 113 Querschnittsminderung (B0101)

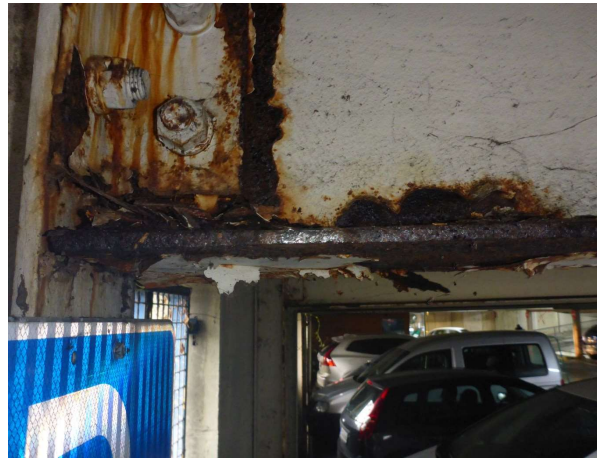
Bild 114 Querschnittsminderung (B0102)

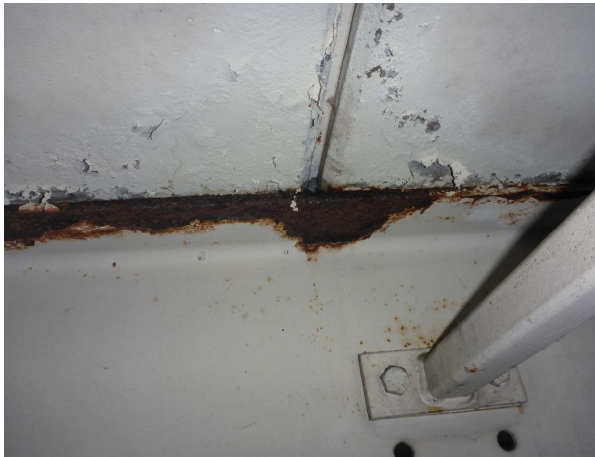
Bild 115 Querschnittsminderung (B0123)

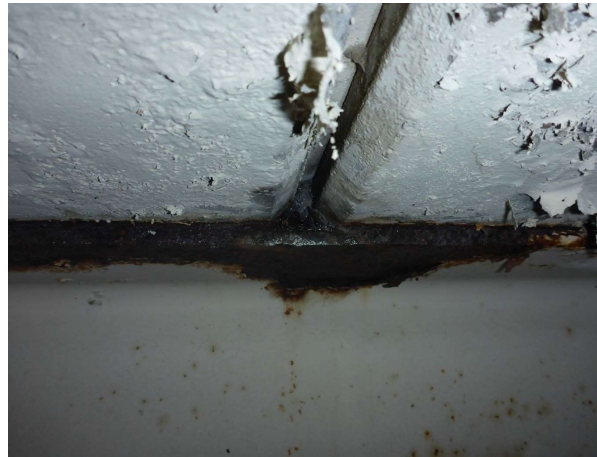
Bild 116 Querschnittsminderung (B0124)

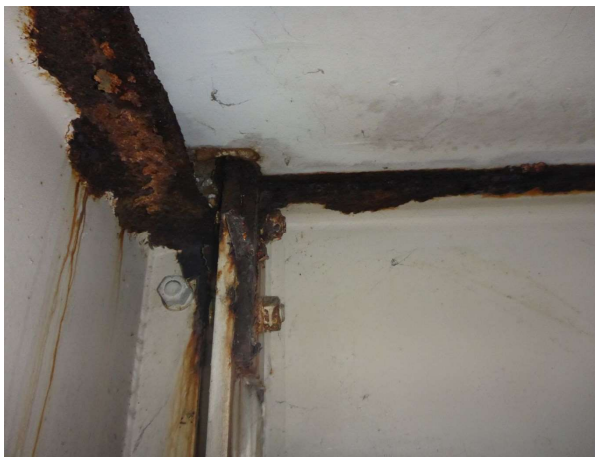
Bild 117 Querschnittsminderung (B0125)

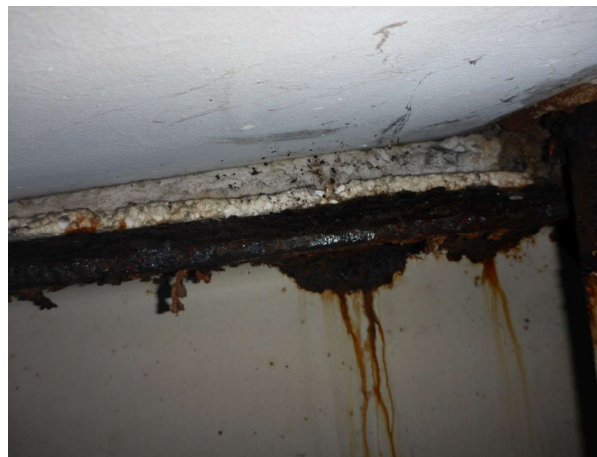
Bild 118 Querschnittsminderung (B0126)

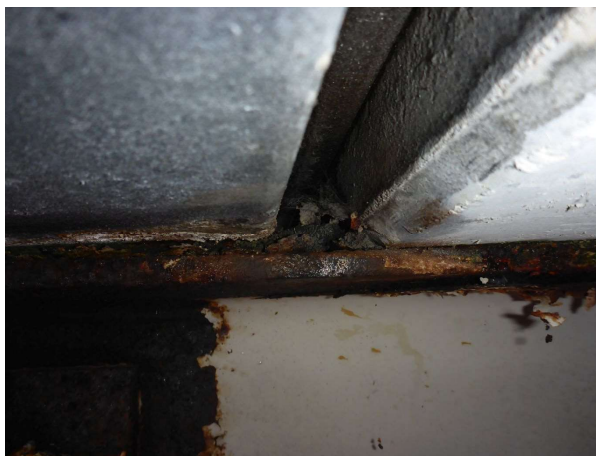
Bild 119 Querschnittsminderung (B0130)

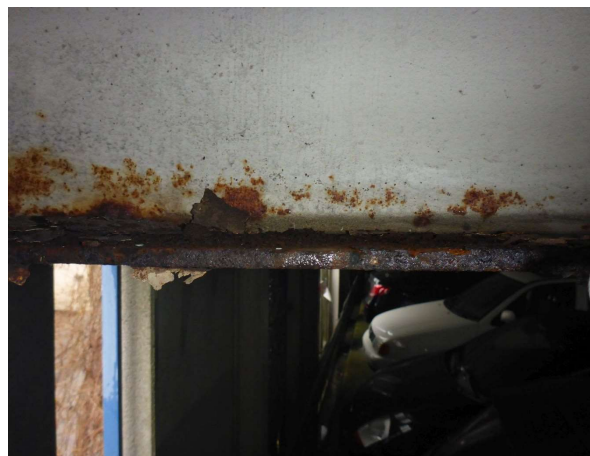
Bild 120 Querschnittsminderung (B0141)

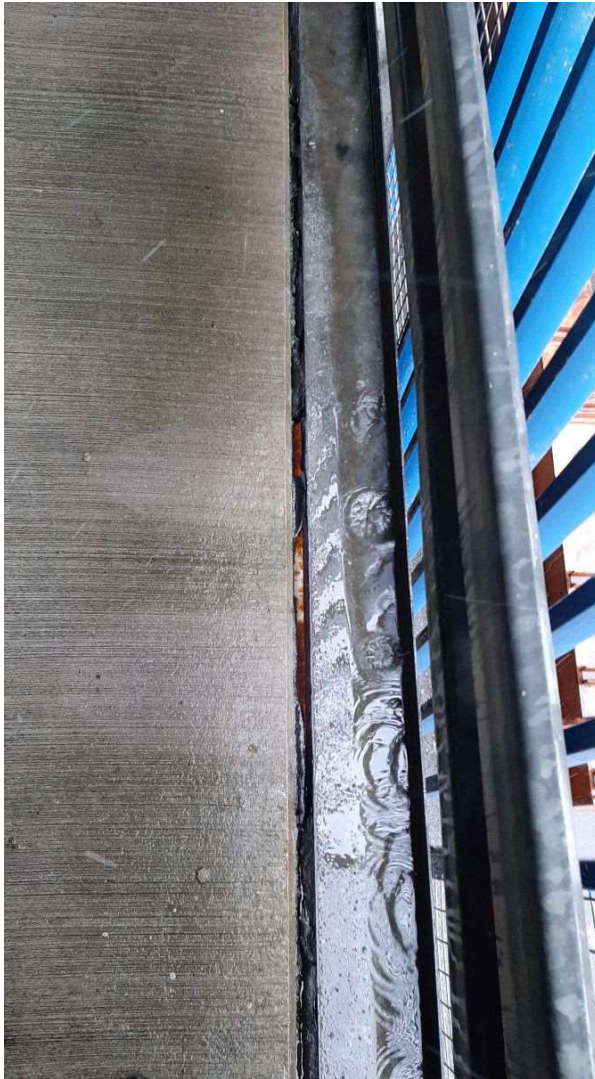
Bild 121 Allgemeine Schäden (B2713)

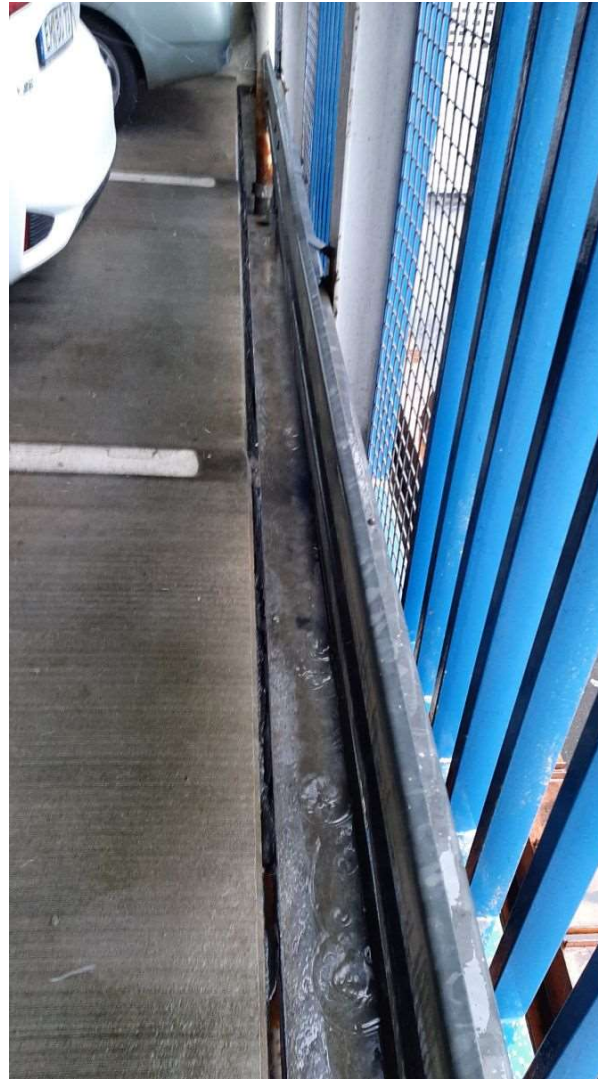
Bild 122 Allgemeine Schäden (B2716)

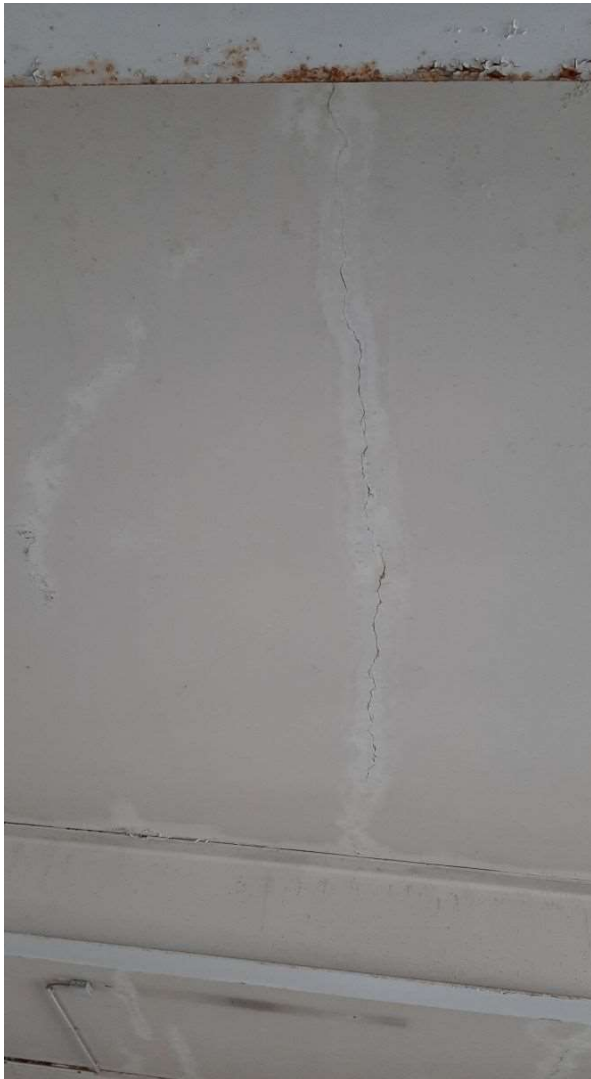
Bild 123 Allgemeine Schäden (B3635)

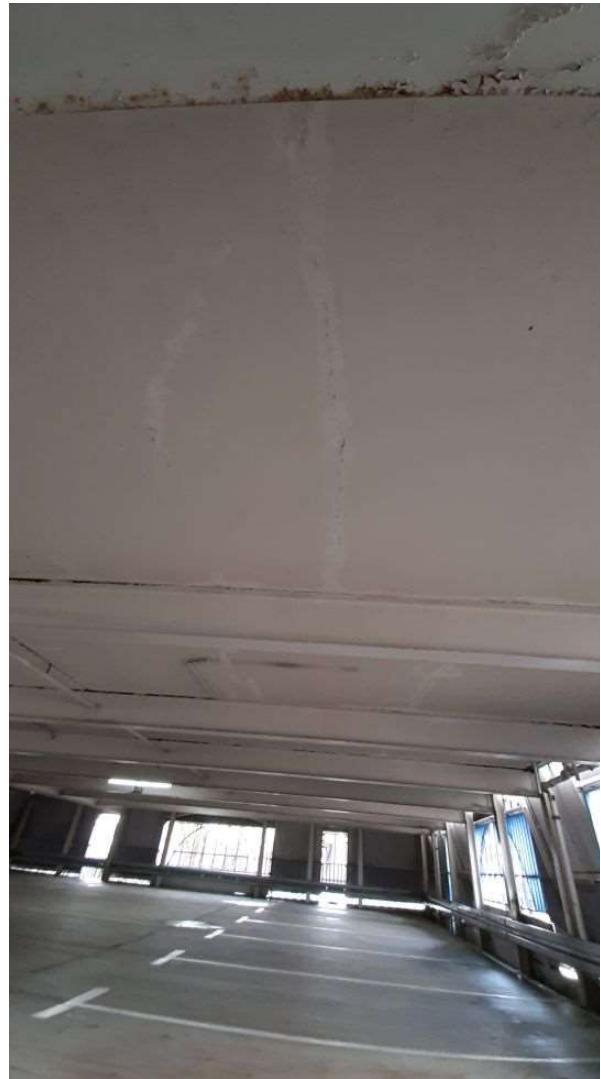
Bild 124 Allgemeine Schäden (B3645)

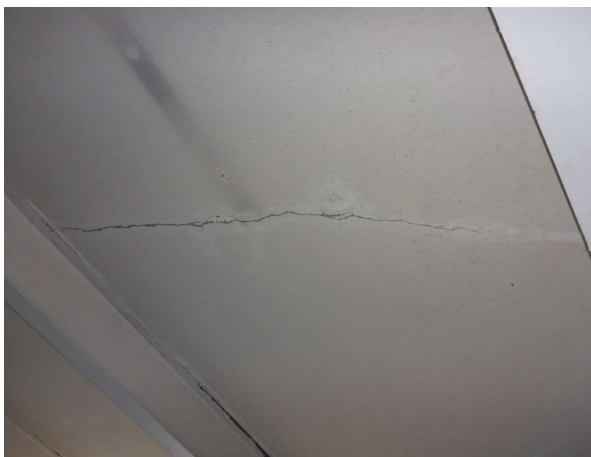
Bild 125 Allgemeine Schäden (B0089)

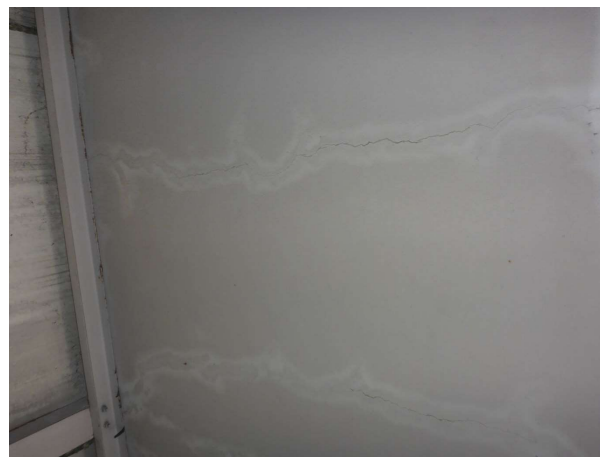
Bild 126 Allgemeine Schäden (B0127)

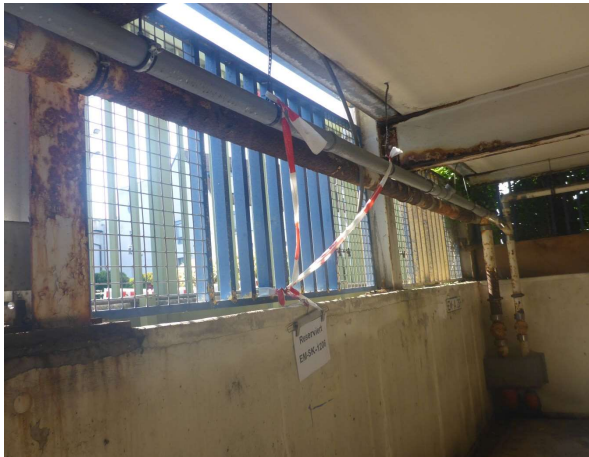
Bild 127 Allgemeine Schäden (B0266)
