Schumannstraße 1
67655 Kaiserslautern
Telefon +49 631 31190 249
Fax +49 631 31172 221

info@bsmm-kl.de
www.bsmm-kl.de

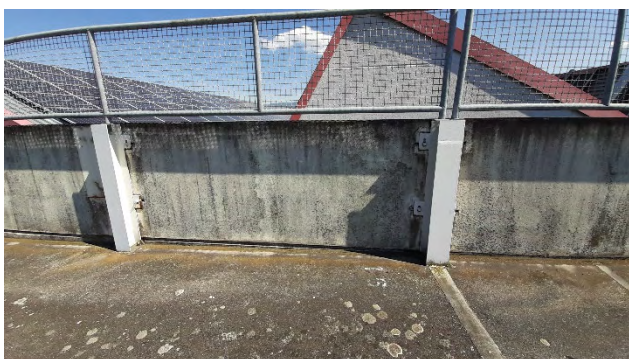
Abbildung 2: verwitterte Oberfläche, kein erkennbarer Anstrich (Attika)

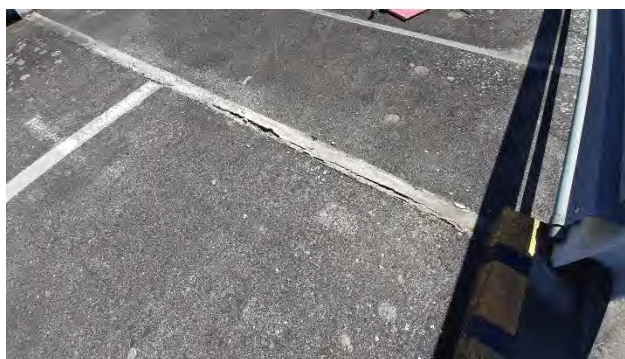
Abbildung 3: verwitterte Oberfläche, abgelöste und gerissen Fugenabdeckung

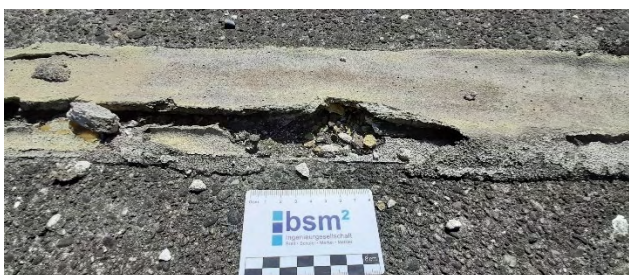
Abbildung 4: abgelöste und gerissen Fugenabdeckung

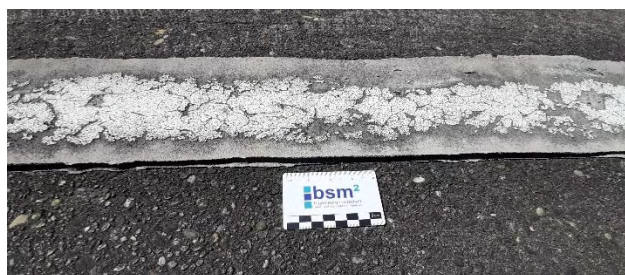
Abbildung 5: abgelöste und gerissen Fugenabdeckung

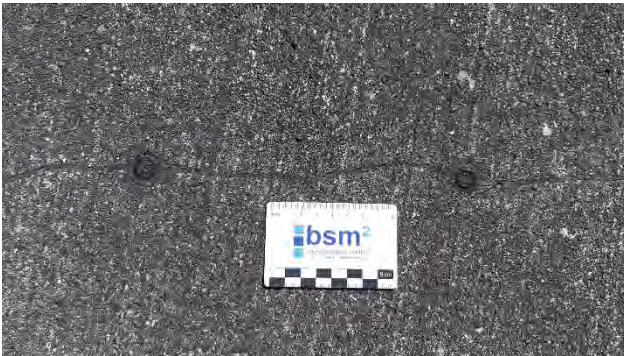
Abbildung 6: behandelter Riss, Bohrpacker in Riss gesetzt

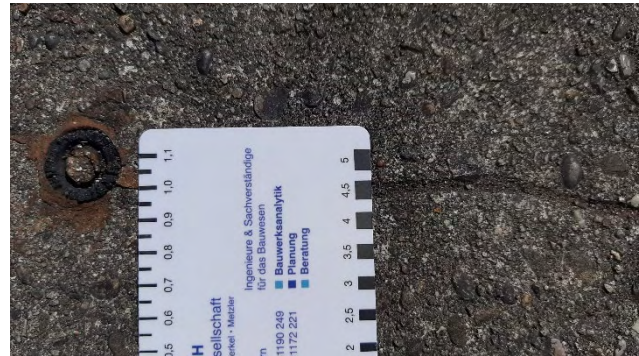
Abbildung 7: behandelter Riss, Bohrpacker in Riss gesetzt, verfüllte Rissbreite

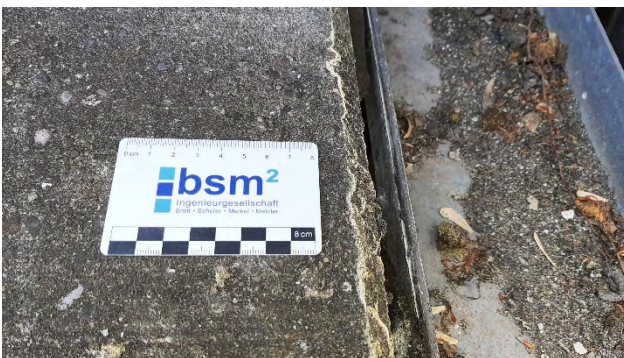
Abbildung 8: offene Fuge zwischen Rinne und Bauteilkante

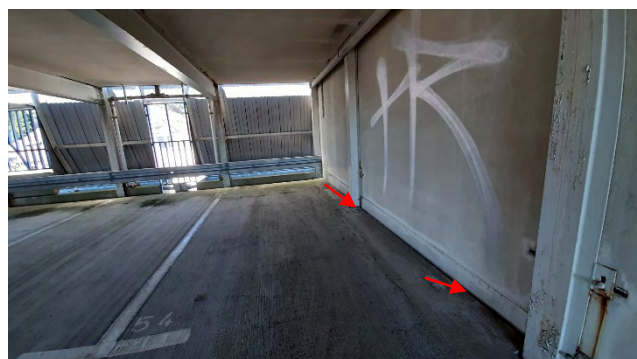
Abbildung 17: defekte und/oder nicht vorhandene Fugenverfüllung (aufgehende Bauteile)

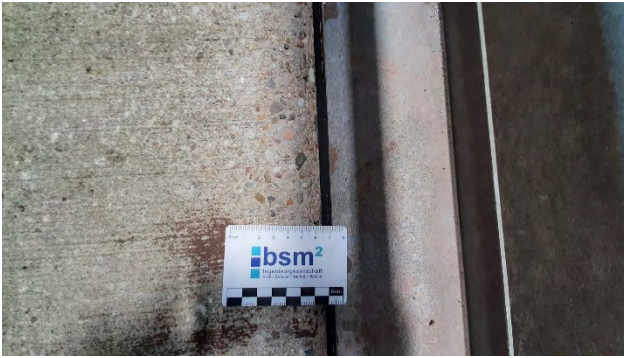
Abbildung 18: offene Fuge zwischen Entwässerungsrinne und Bauteilkante

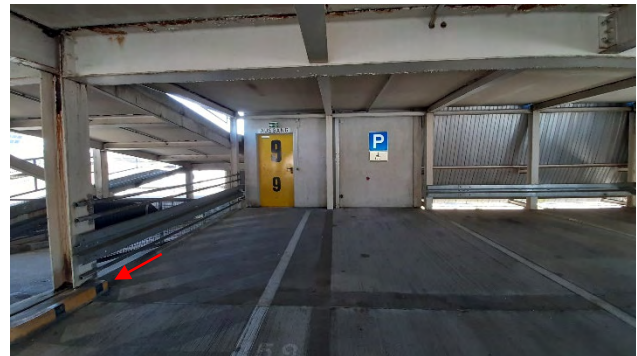
Abbildung 21: ungeschützte Rückseite der Schramborde

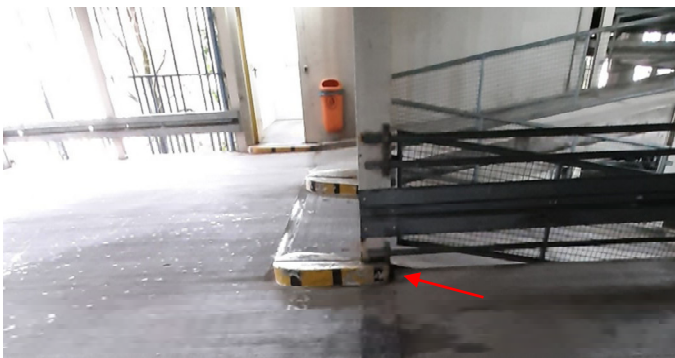
Abbildung 22: ungeschützte Rückseite der Schramborde

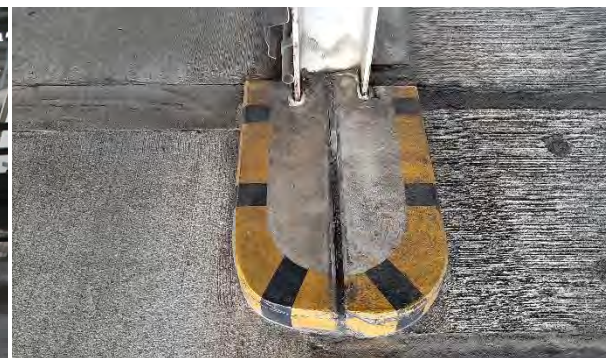
Abbildung 23: Schrammbord

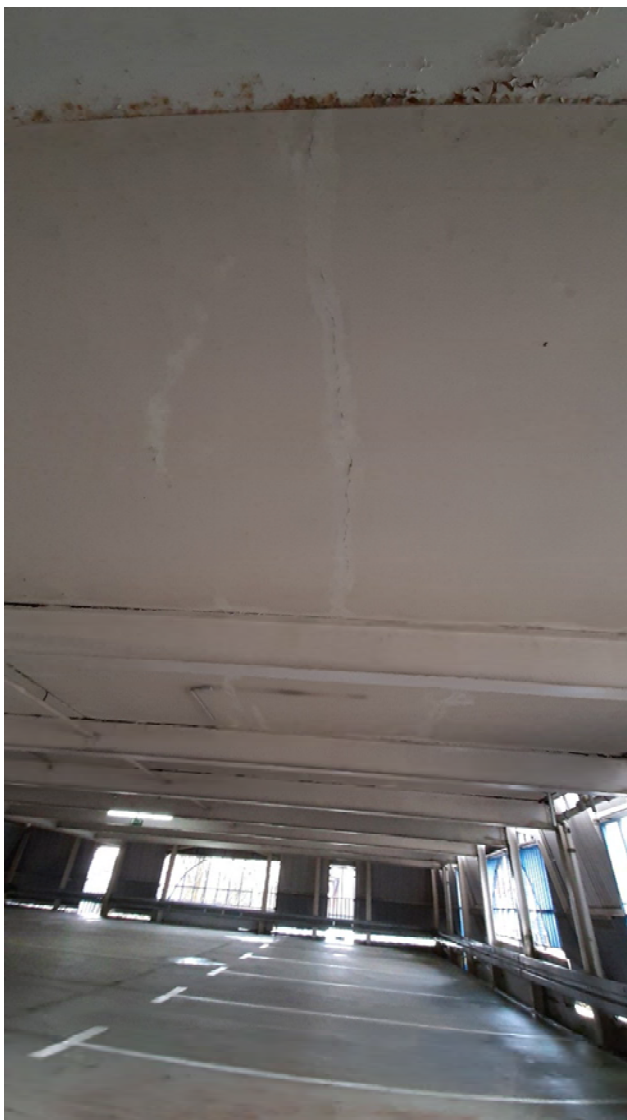
Abbildung 24: Risse mit deutlichen Feuchtespuren

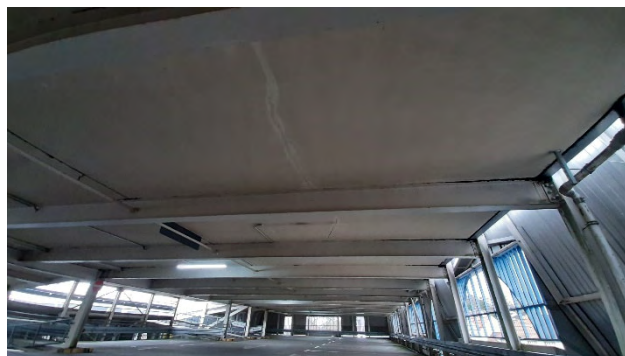
Abbildung 25: Risse mit deutlichen Feuchtespuren

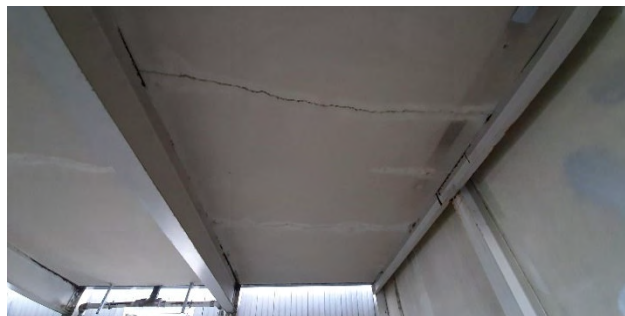
Abbildung 26: Risse mit deutlichen Feuchtespuren

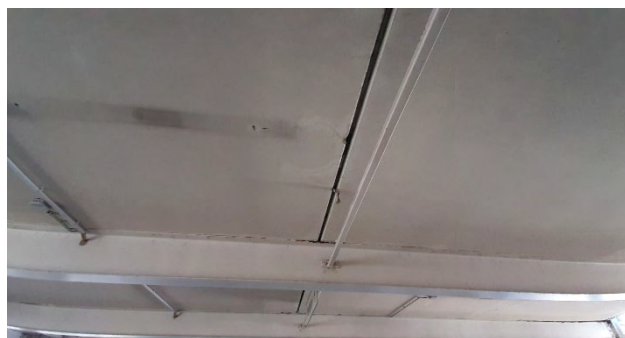
Abbildung 27: Risse mit deutlichen Feuchtespuren

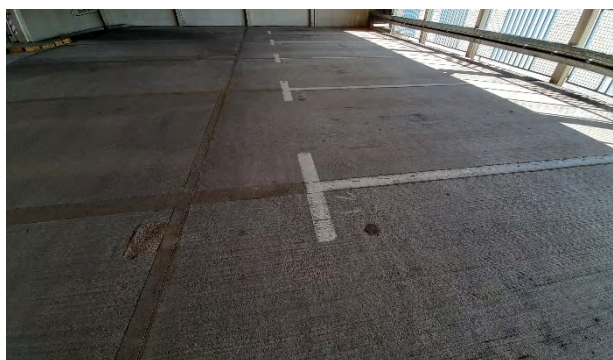
Abbildung 28: Risse in Längs- und Querfugen

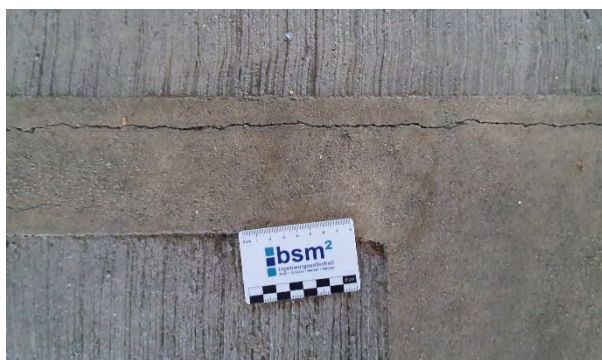
Abbildung 29: Riss in Längsfuge

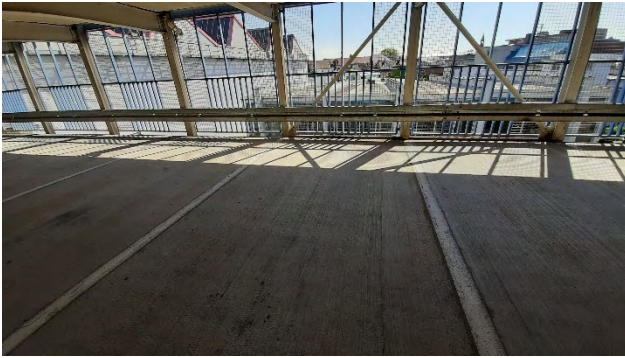
Abbildung 30: Risse in Querfuge

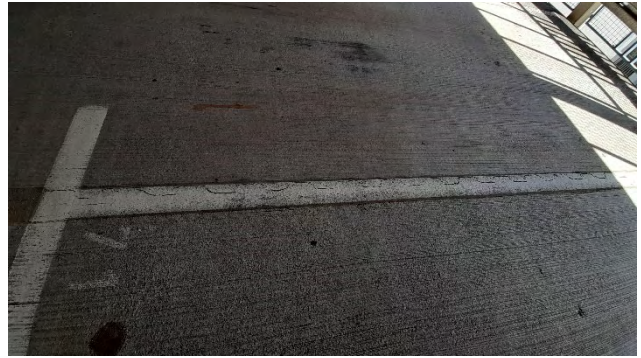
Abbildung 31: Risse in Querfuge (Konstruktion der Plattenränder erkennbar)

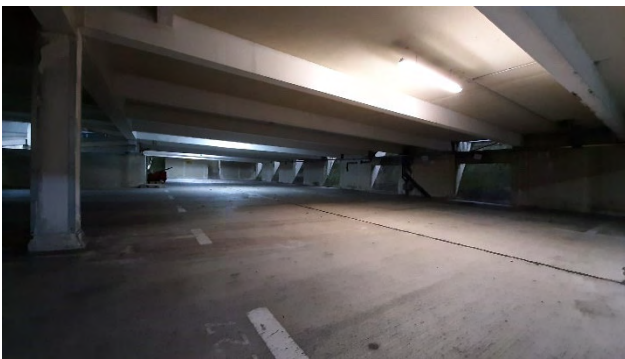
Abbildung 32: Parkfläche der Untergeschosse

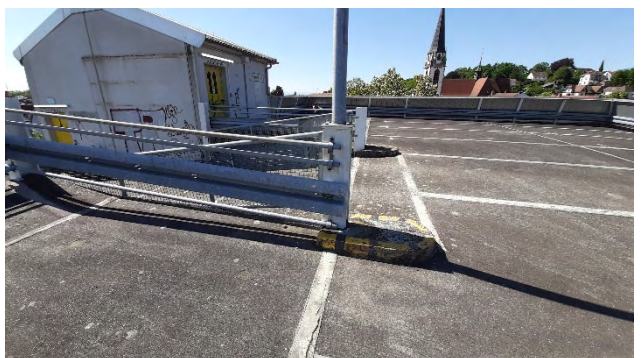
Abbildung 35: Rampe Freideck

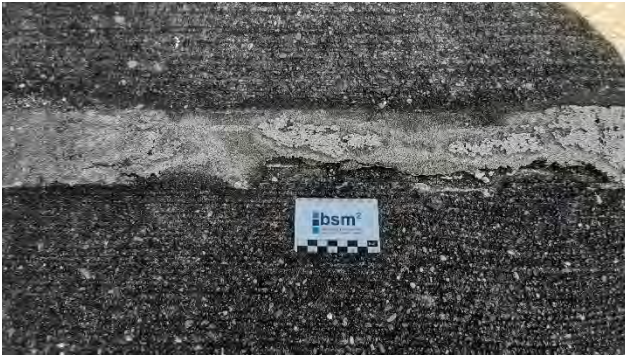
Abbildung 36: Abgelöste und verwitterte Fugenabdeckung

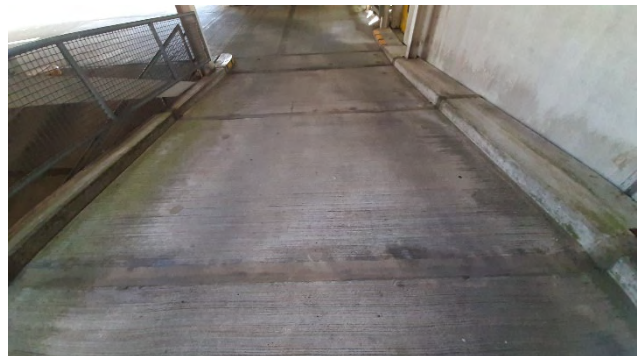
Abbildung 39: Rissbildung an den Flanken

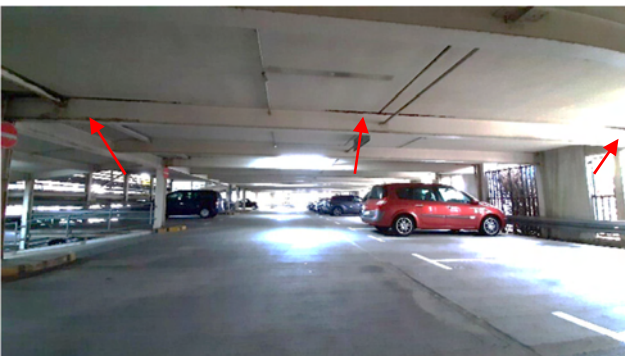
Abbildung 40: Bereiche mit Korrosion unter den Längsfugen und im Auflagerbereich

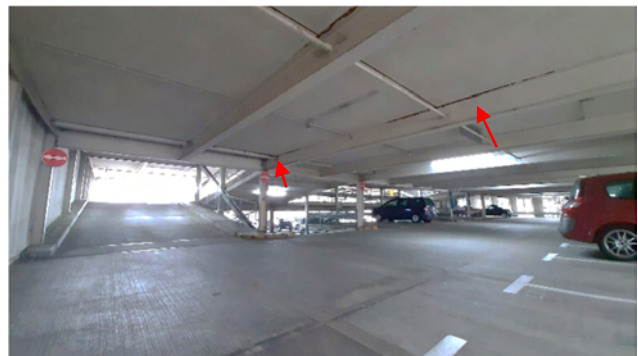
Abbildung 41: Bereiche mit Korrosion unter den Längsfugen und im Auflagerbereich

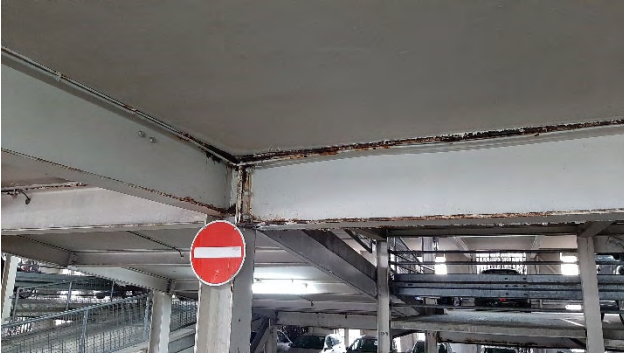
Abbildung 42: korrodiertes Stahlträger unter gerissener Längsfuge

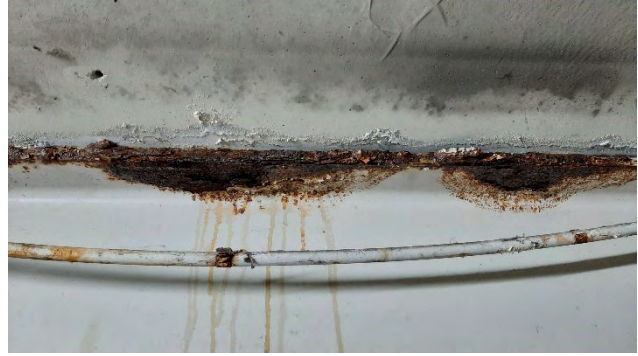
Abbildung 43: korrodiertes Stahlträger am seitlichen Auflager

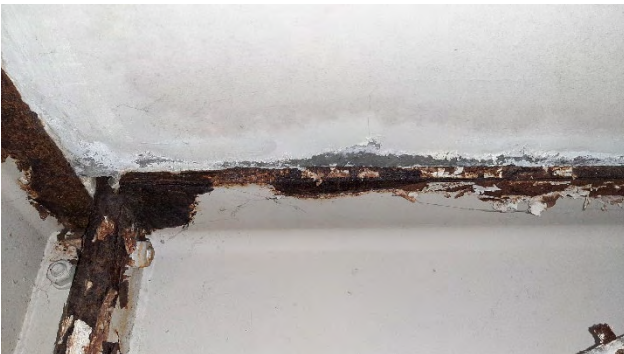
Abbildung 44: korrodiertes Stahlträger unter gerissener Querfuge

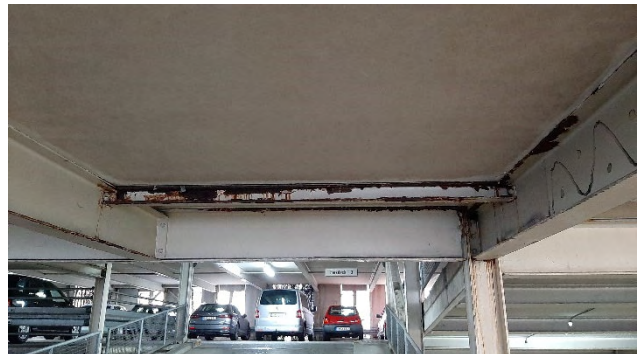
Abbildung 45: korrodiertes Stahlträger im Fußpunkt einer Rampe

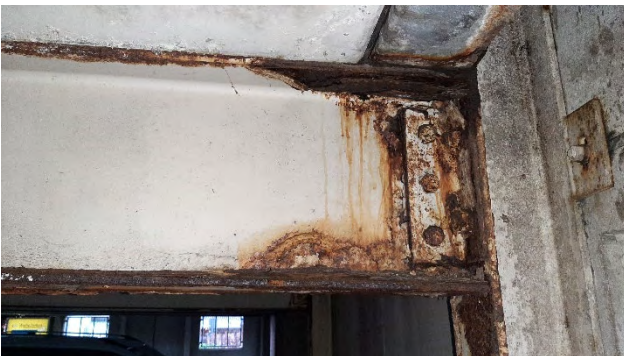
Abbildung 46: korrodiertes Stahlträger im Auflagerbereich

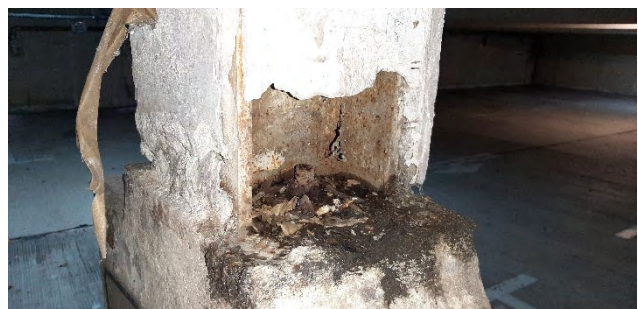
Abbildung 49: Rissbildung an den Flanken

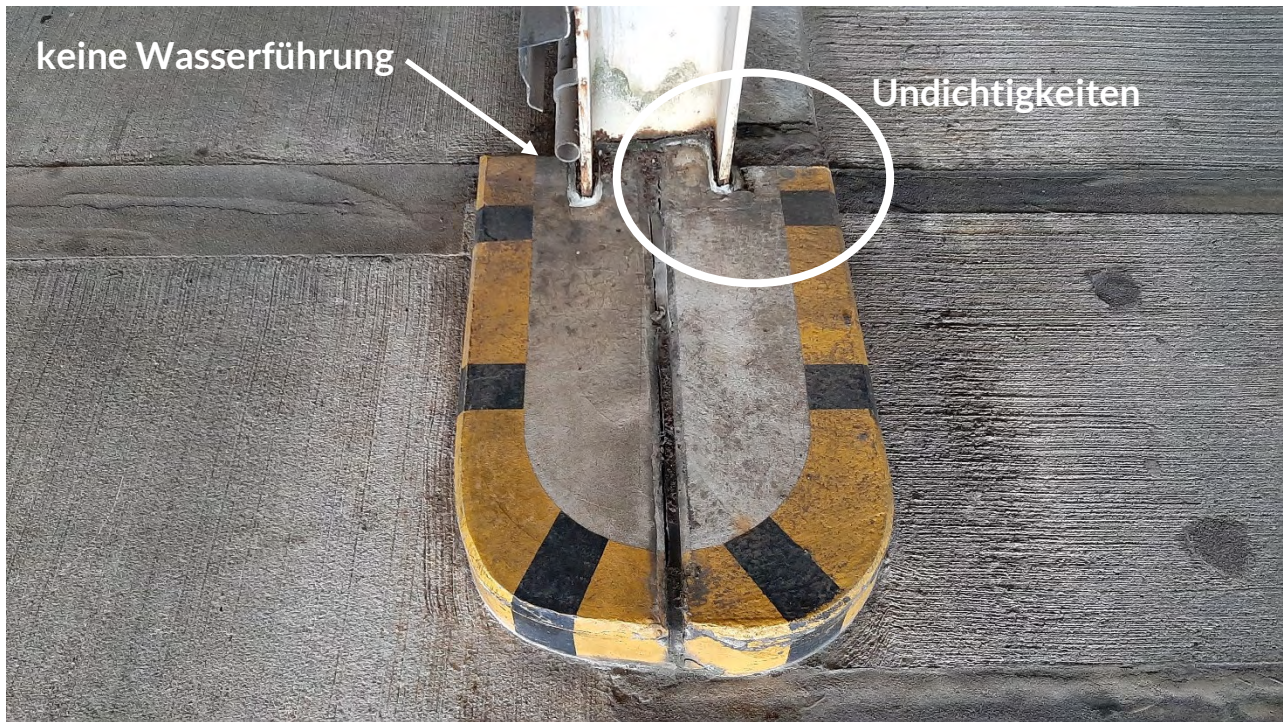
Abbildung 50: Schrammbord

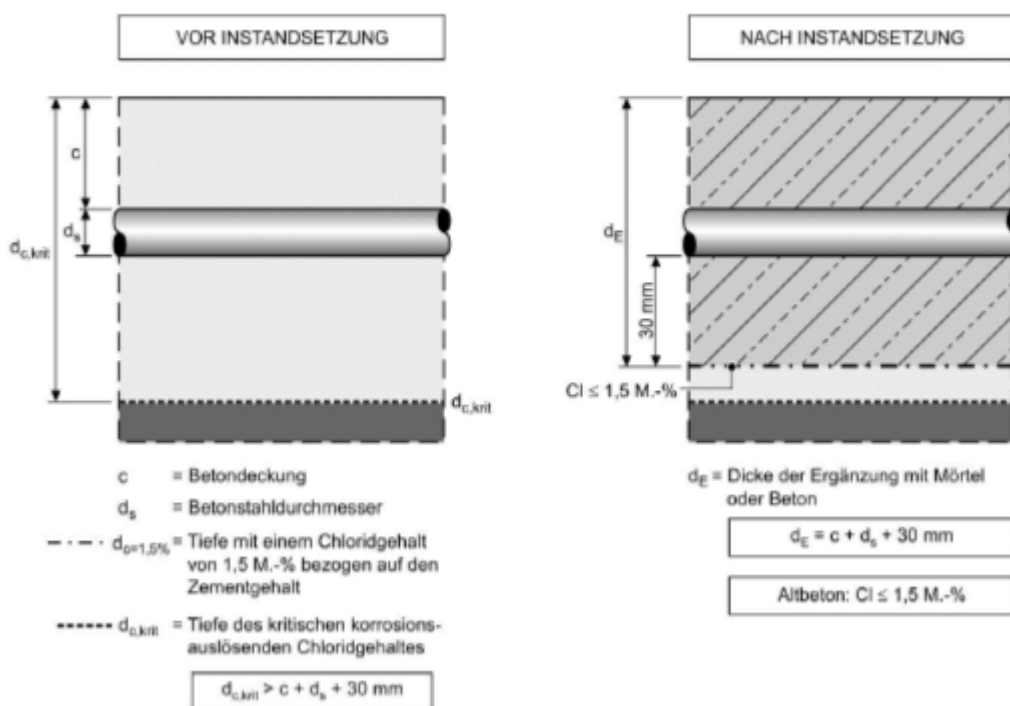
Abbildung 52: Schematische Darstellung der Bedingungen für das Verfahren 7.2 [R2]
