**SBU Ingenieure GmbH**

Quierschieder Str. 26  
66589 Merchweiler

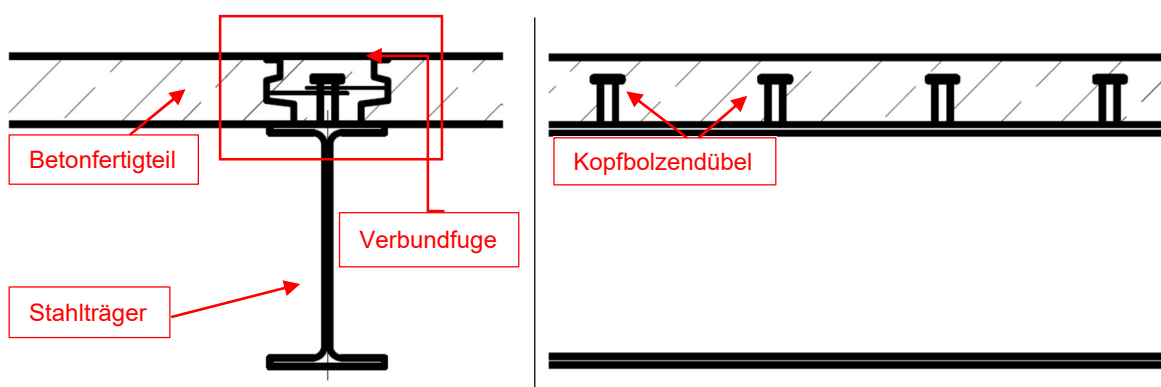
Abbildung 3 Schematische Darstellung des Verbundträgers (Detailbereich in Rot, vgl. Abbildung 4)

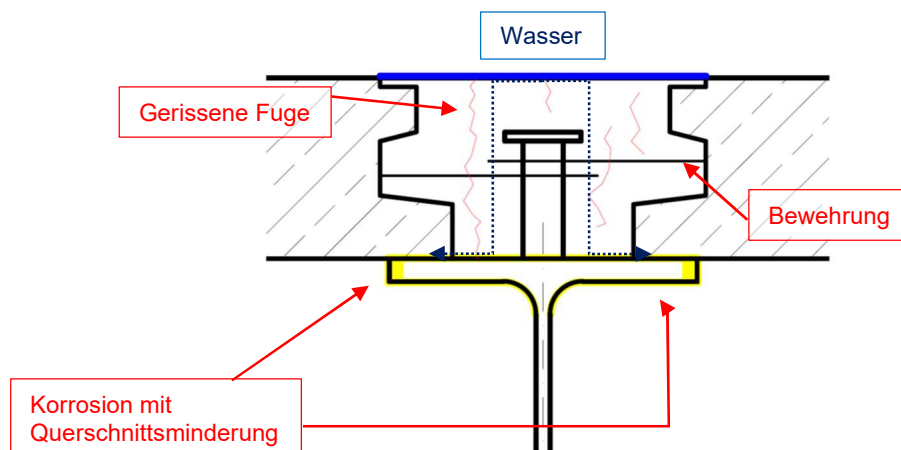
Abbildung 4 Detailbereich: oberer Stahlträger mit (gerissener) Verbundfuge und Wassereintritt, resultierende Querschnittsminderung durch Korrosion

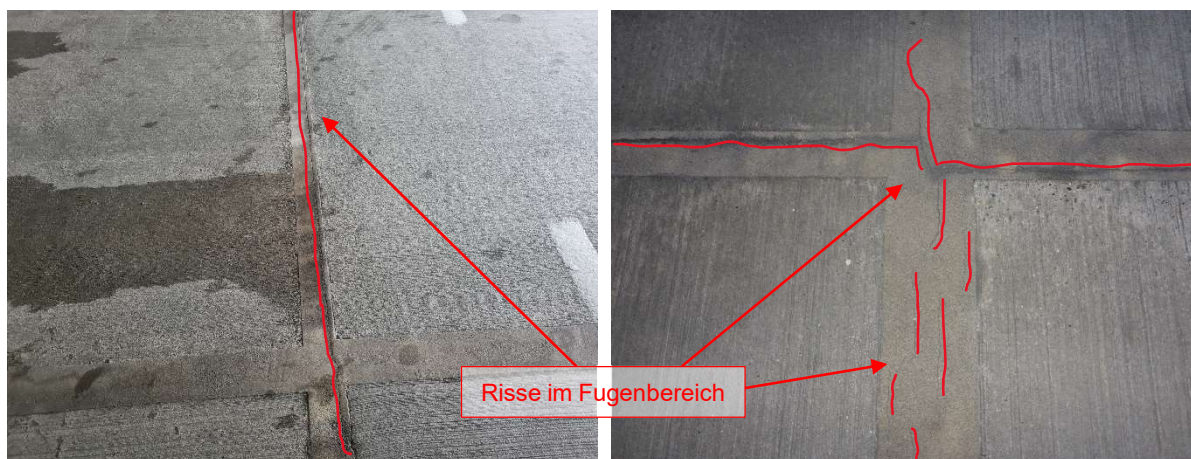
Abbildung 5 Riss über die komplette Länge der Fuge

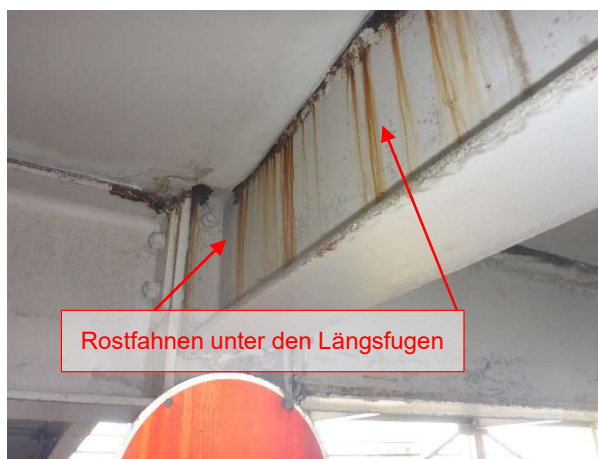
Abbildung 7 Im Bereich des Auflagers unter den Längsfugen, Rostfahnen

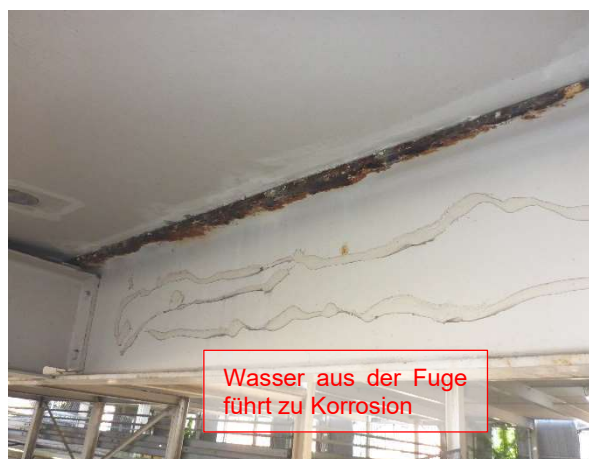
Abbildung 8 Stark korrodierter oberer Flansch des Stahlträgers mit abblättrender Beschichtung

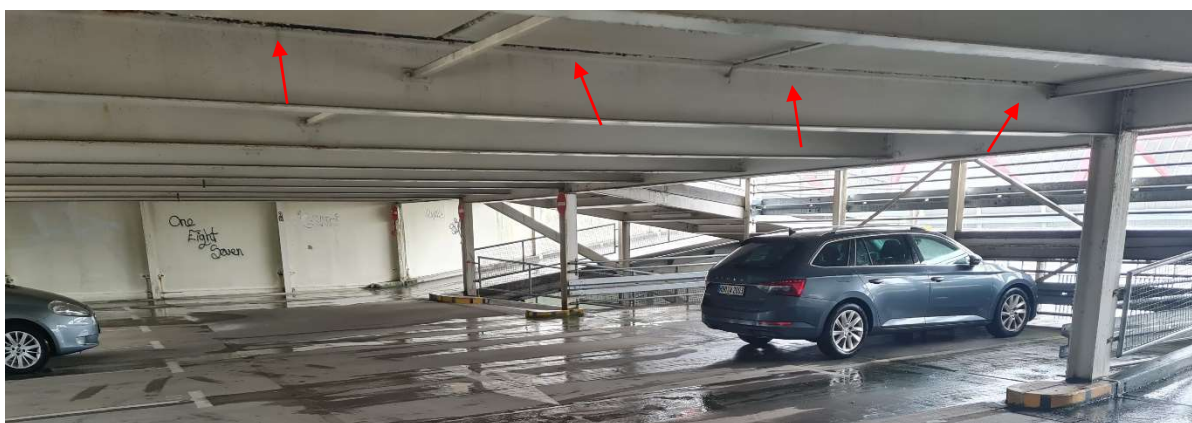
Abbildung 9 Gleichmäßige Korrosion über die Trägerlänge

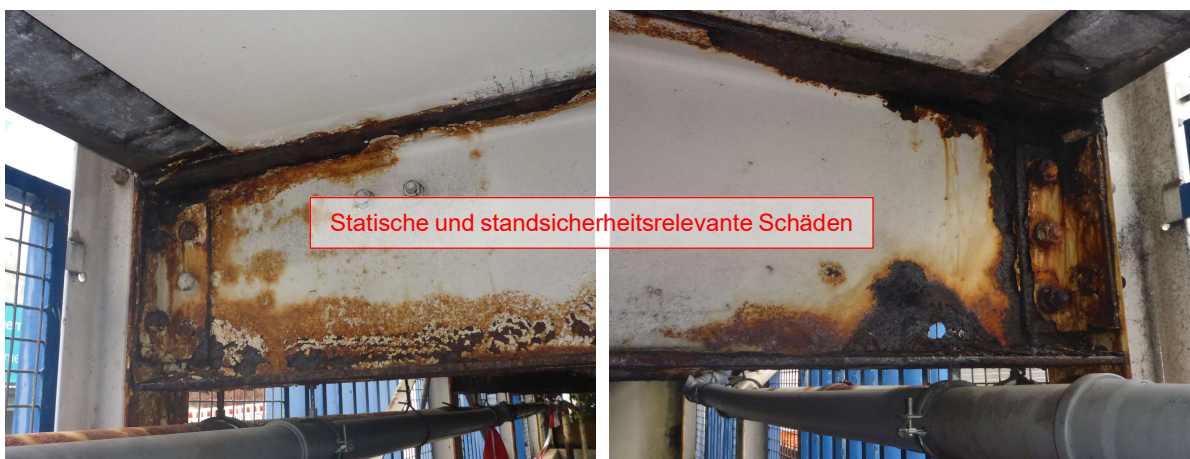
Abbildung 10 Korrosion des Anschlusses

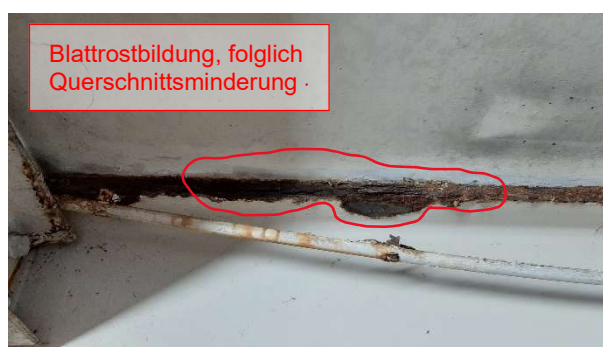
Abbildung 12 Querschnittsminderung durch Blattrostbildung

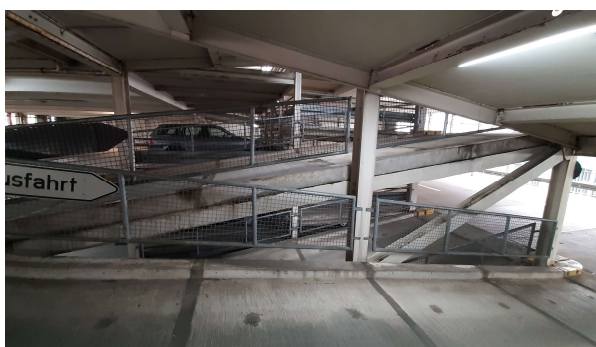
Abbildung 13 Seitliche Sicht auf die Anschlüsse und die Träger der Rampe

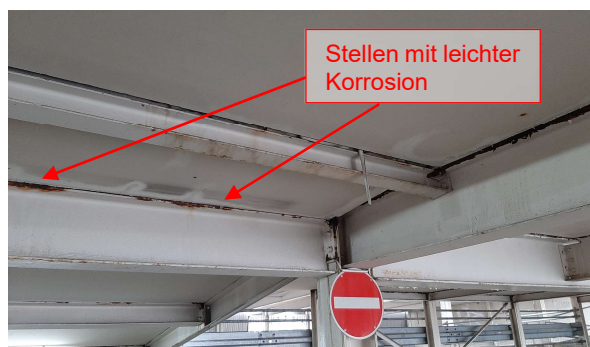
Abbildung 16 Vereinzelt leichte Korrosion

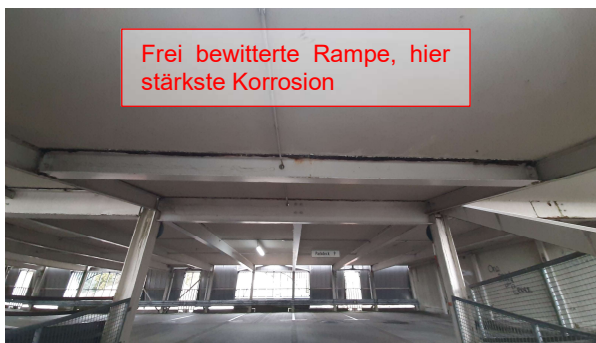
Abbildung 17 Rampe von Parkdeck 10 zu 11, stärkste Korrosion nur an diesen Rampen der Ebenen, da frei bewittert

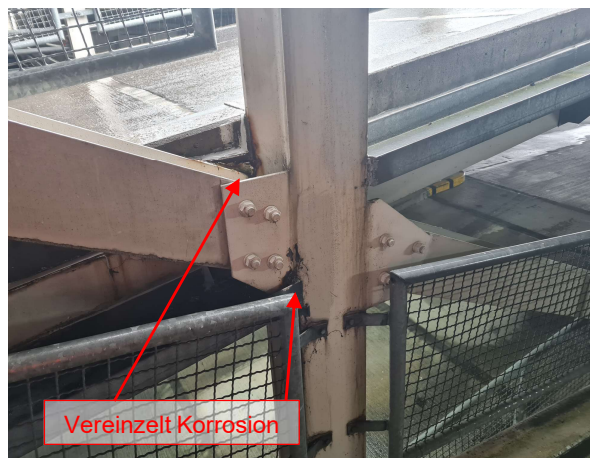
Abbildung 18 Rampenstütze mit Anschluss des Verbandes, leichte Korrosion

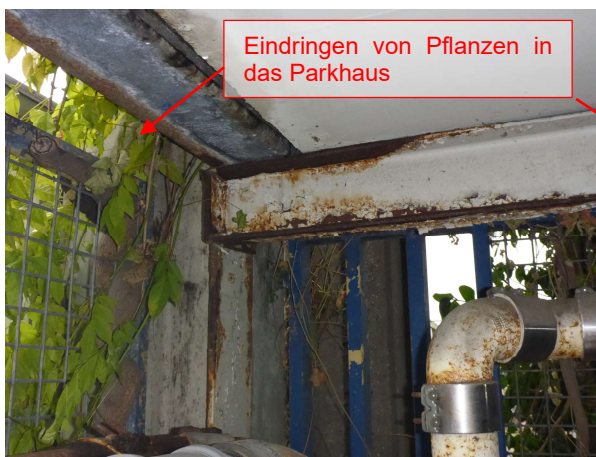
Abbildung 19 Korrodierter Randträger im Bereich des Auflagers mit Pflanzenbewuchs

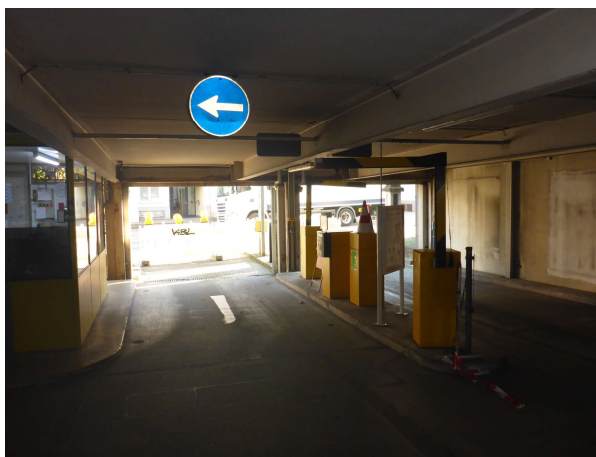
Abbildung 23 Gesamte Einfahrt

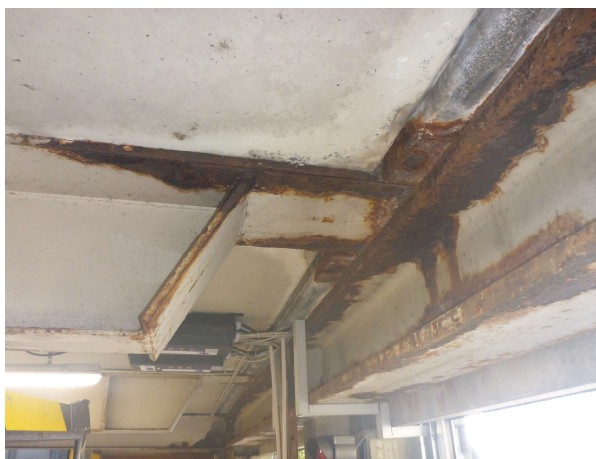
Abbildung 25 Flächige Korrosion über die gesamte Trägerlänge

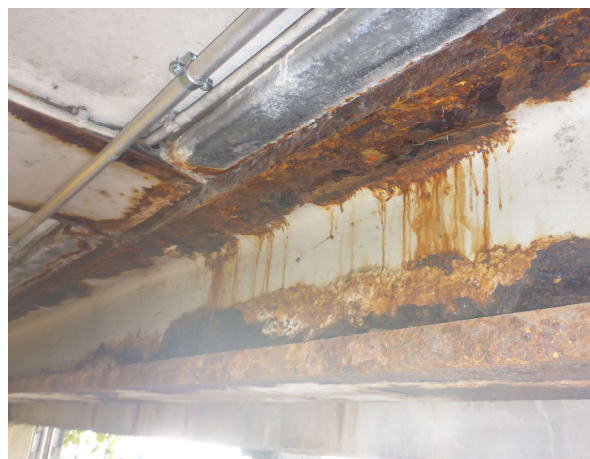
Abbildung 26 Flächige Korrosion über die gesamte Trägerlänge

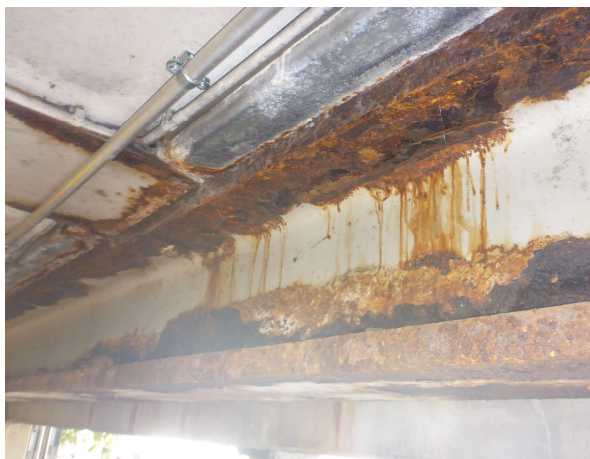
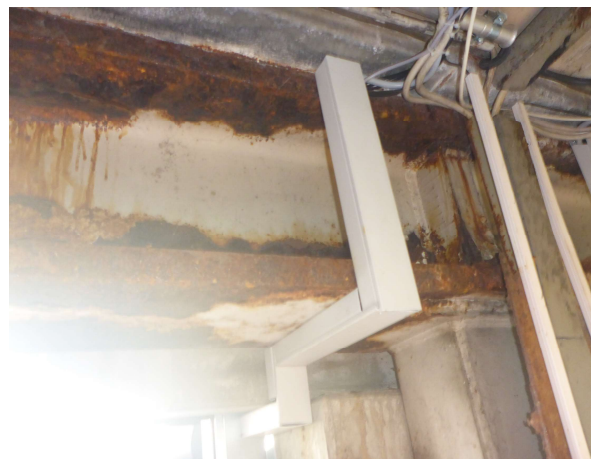
Abbildung 27 Flächige Korrosion über die gesamte Trägerlänge  
Abbildung 28 Bereich der Mittelstütze

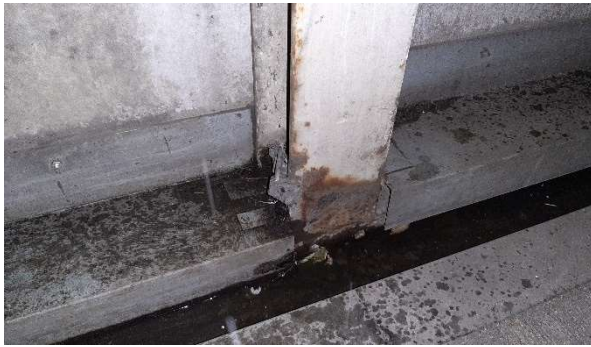
Abbildung 29 Korrosion am Stützenfuß

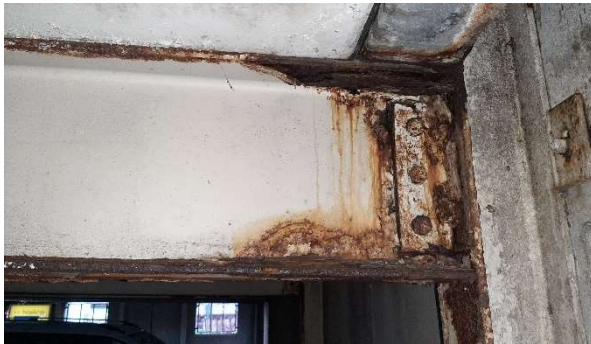
Abbildung 31 Anschluss stark korrodiert, übergreifende Korrosion auf die Stütze

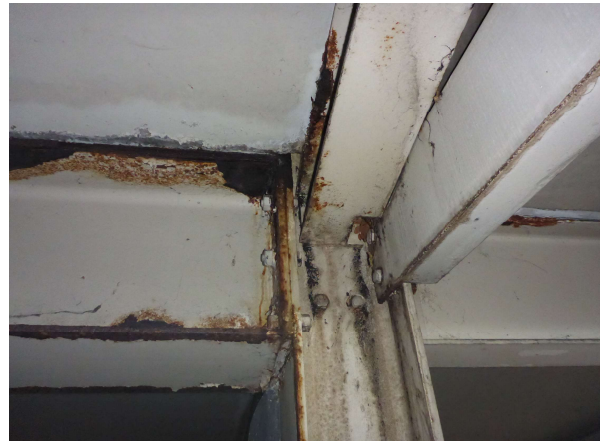
Abbildung 32 Anschluss mit wenig Korrosion, Stütze in gutem Zustand

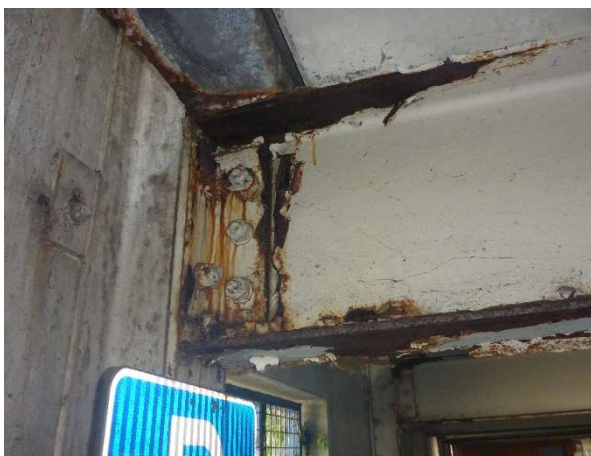
Abbildung 33 Starke Korrosion des Trägers, Anschluss und Stütze in Ordnung

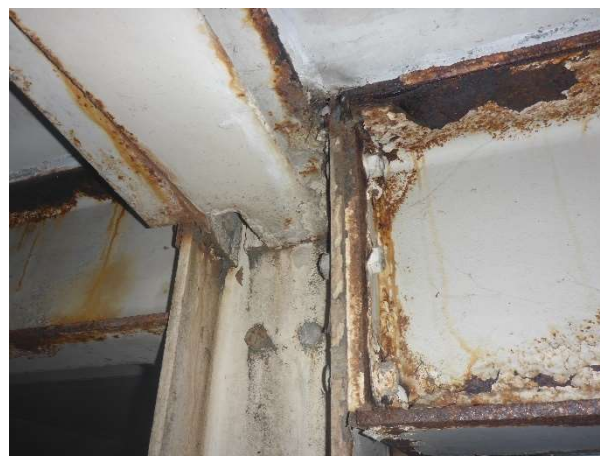
Abbildung 34 Stütze weitestgehend intakt, Anschlussblech und Träger zeigen erhöhte Korrosion

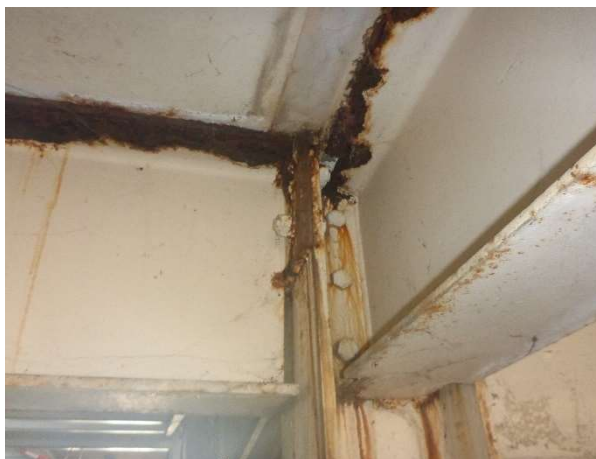
Abbildung 35 Starke Korrosion mit vermindertem Querschnitt des oberen Flansches, Stütze weist nur Rostfahnen auf

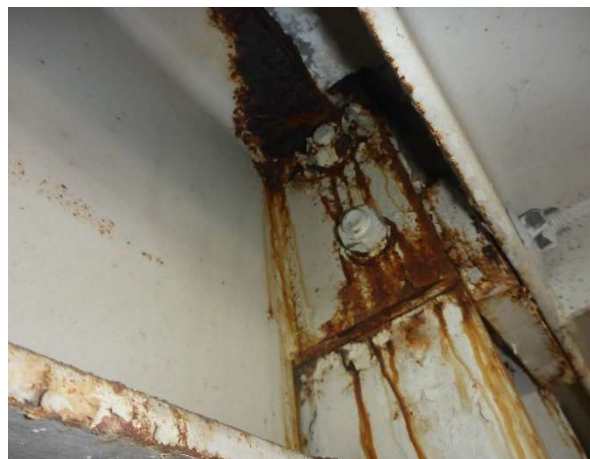
Abbildung 36 Anschluss mit Rostfahnen, Stütze ist weitestgehend unbeschädigt

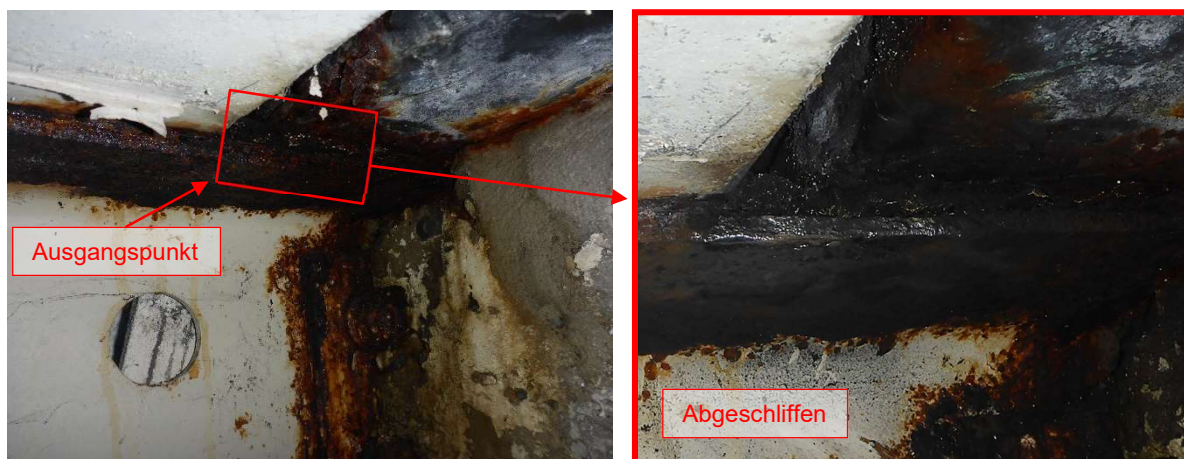
Abbildung 37 Aussuchen der Stelle unter undichter Fuge der Wasserrinne (hier Ebene -1)

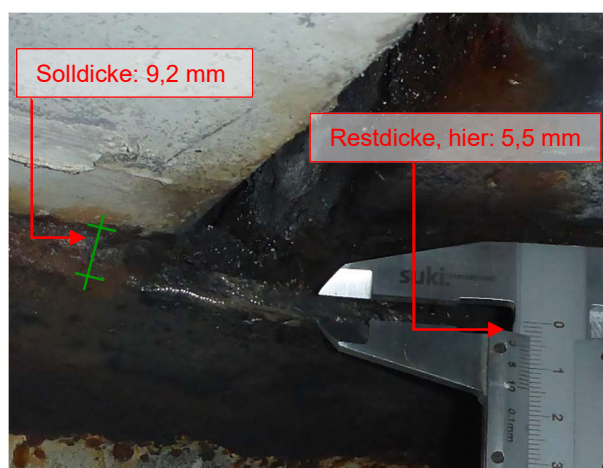
Abbildung 39 Messung der noch intakten Flanschdicke (hier Träger IPE 360 AA)

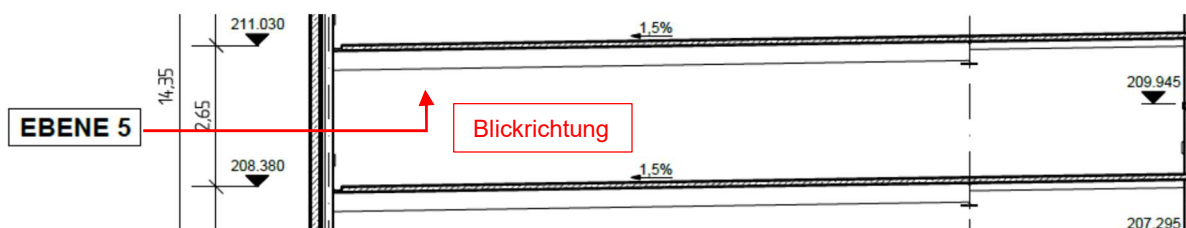
Abbildung 40 Lage des Prozentwerts der Abnutzung

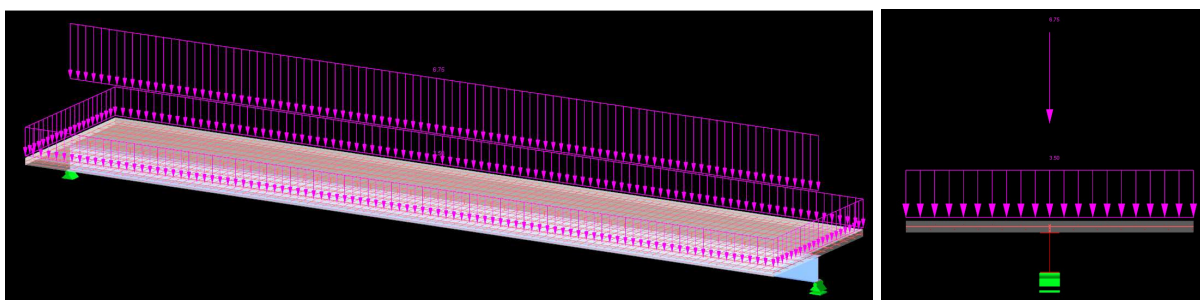
Abbildung 41 Schnitt und Ansicht des Verbundträgers, Position 1

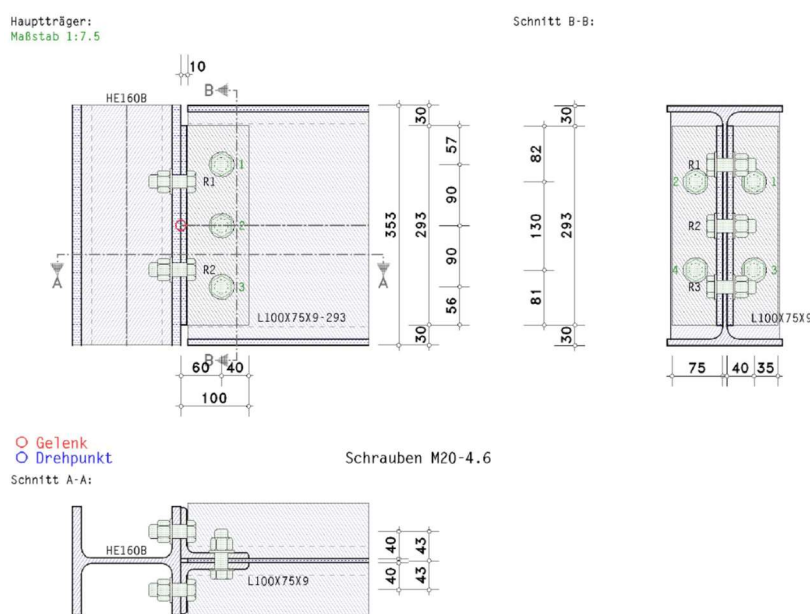
Abbildung 44 Anschlussstyp 1, Verbundträger an Stütze
