## Gutachten

Technischer Zustand Parkhaus Emmendingen

Objekt: Parkhaus Marktplatz  
Hochburgerstr. 4  
79312 Emmendingen

Besichtigungstermin: 09.04.2019

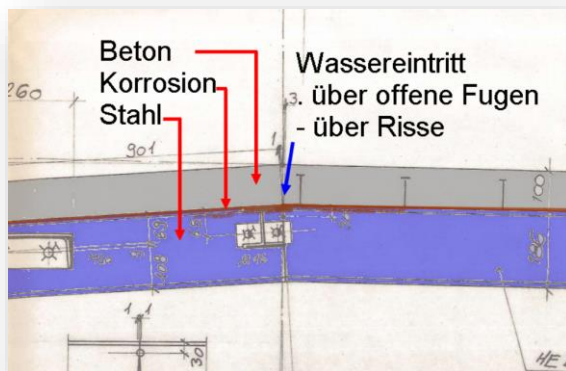
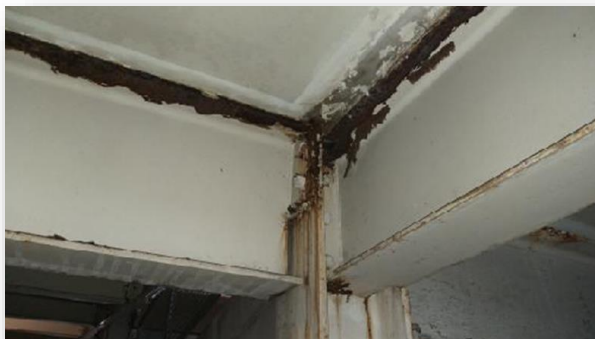
Die Betonbauteile, welche direkt auf die Stahlkonstruktion betoniert wurden, sind auch für den Schutz der Stahlkonstruktion verantwortlich. Durch undichte Betonbauteile und Fugen zwischen den Bauteilen, können die Betonbauteile diese Aufgabe jedoch nicht hinreichend

erfüllen. Die Folge ist, dass die Stahlflächen, auf denen die Fahrbahnflächen aufliegen, korrodieren.

Auf Grund der Tatsache, dass die Fahrbahnflächen aus Beton direkt auf den Stahlträgern, also den geschädigten Flächen, aufliegen, ist eine Bearbeitung der Stahlkonstruktion ohne Rückbau der Fahrbahnflächen nicht möglich. Da die Betonplatten im Verbund mit der Stahlkonstruktion erstellt wurden

Um die korrodierten Flächen der Stahlträger zu bearbeiten ist somit der Rückbau der Betonplatten erforderlich.

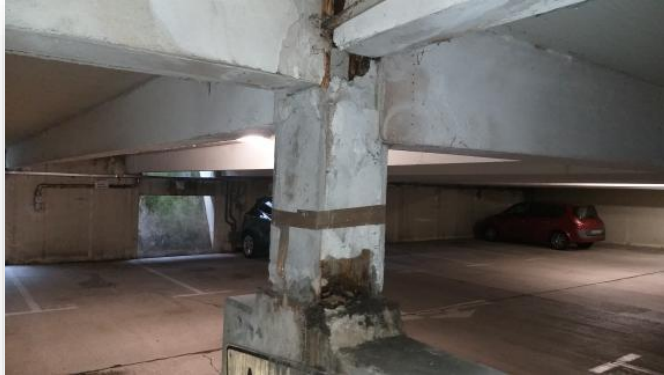
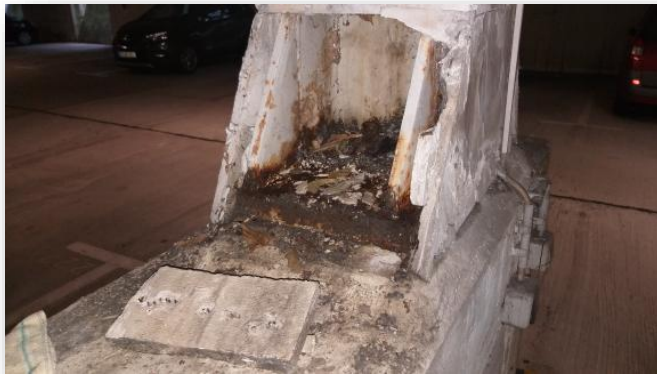
Im Untergeschoss waren die Stahlbauteile verkleidet, um die Brandschutzanforderungen zu erfüllen. Diese Verkleidung ist in vielen Bereichen zerstört (siehe Anlage). Hinter diesen Verkleidungen sind ebenfalls erhebliche Korrosionsschäden erkennbar.

Die Mängel hinsichtlich der Brandschutzverkleidung im UG sind umgehend zu beseitigen oder durch entsprechende Maßnahmen in Absprache mit der Baurechtsbehörde zu kompensieren.
