Instandsetzungskonzept
Parkhaus Stadtmitte, Emmendingen

Auftraggeber: Stadt Emmendingen
Fachbereich 3, Planung und Bau/Hochbau
Landvogtei 10
79312 Emmendingen

Projektnummer: 21.4352
Berichtsumfang: 41 Seiten
5 Anlage

Ausstellungsdatum: 28.02.2022

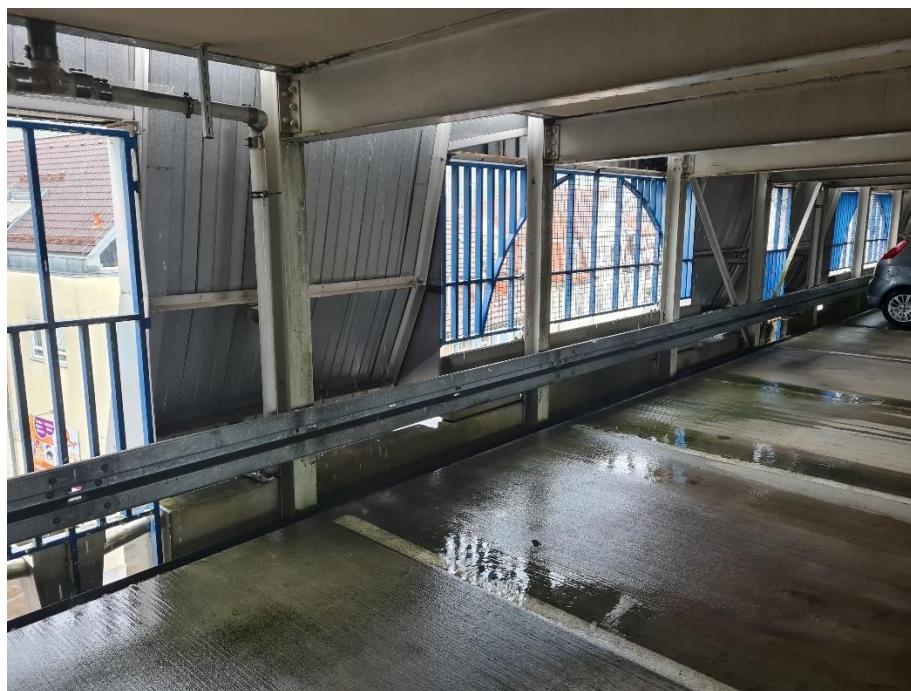
Abbildung 5 Offene Fassadenstruktur mit Freibewitterung der Parkdeck-Randbereiche

Durch die offene, teils bewachsene Fassadenstruktur aus Stahl und Stahlbetonfertigteilen sind die Randbereiche der einzelnen Parkdecks quasi freibewittert (siehe Abbildung 5).
