Gutachterliche Stellungnahme

Bewertung des IST-Zustands der noch vorhandenen statischen Tragfähigkeit der
Stahlkonstruktion

Parkhaus Stadtmitte, Emmendingen

Anlage [A1] Bilddokumentation

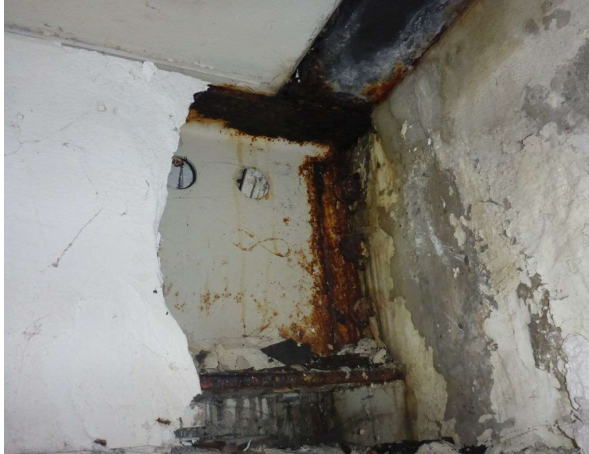
Bild 103 Querschnittsminderung (B0078)

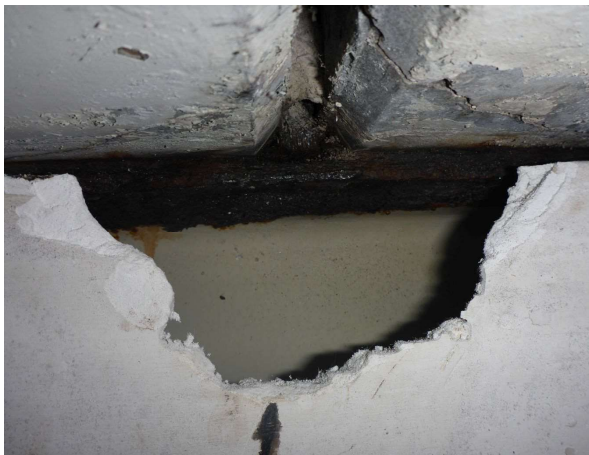
Bild 105 Querschnittsminderung (B0084)

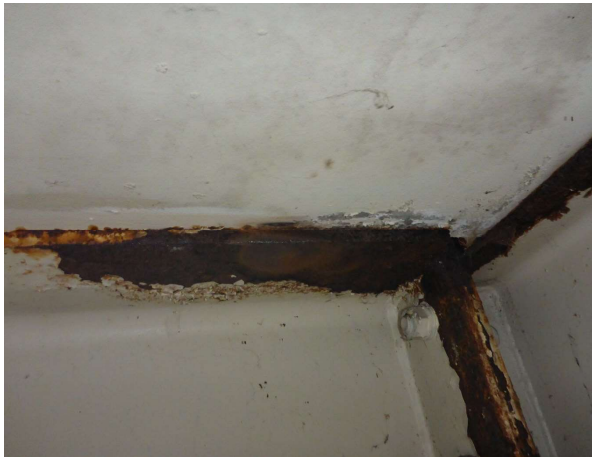
Bild 107 Querschnittsminderung (B0089)

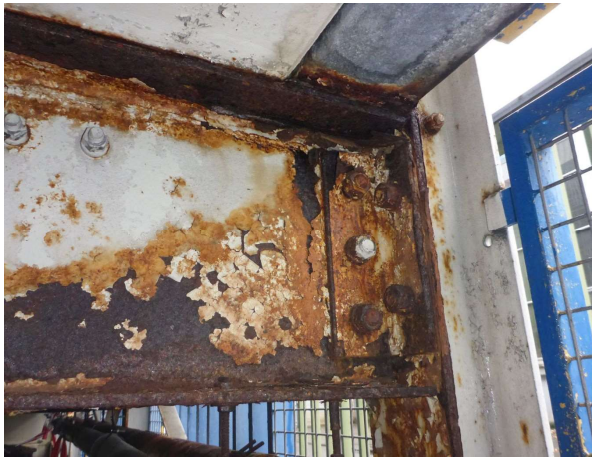
Bild 109 Querschnittsminderung (B0094)
